ALLEGATO 2 – SCHEMA RELAZIONE DETTAGLIATA DI PRONTO INTERVENTO

Pronto intervento per rimozione di materiale detritico depositato in fregio alla SS 344dir all'altezza del Km 3+500, sulla carreggiata - occupandone più della metà - ed immediatamente a monte della stessa compreso smaltimento e ripristino normale deflusso delle acque lungo il RIM 29. CUP E28H25001130004-CIG B881287E24 Comune di Brusimpiano.

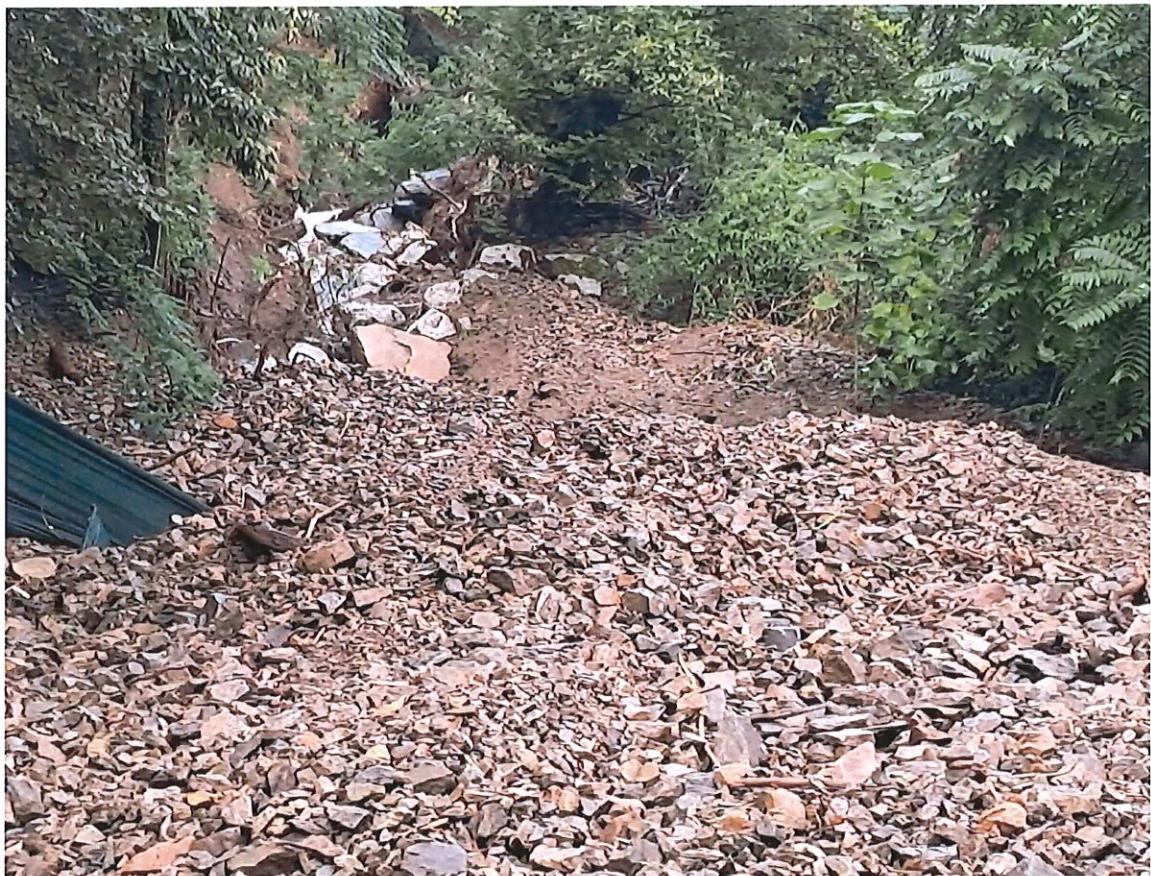
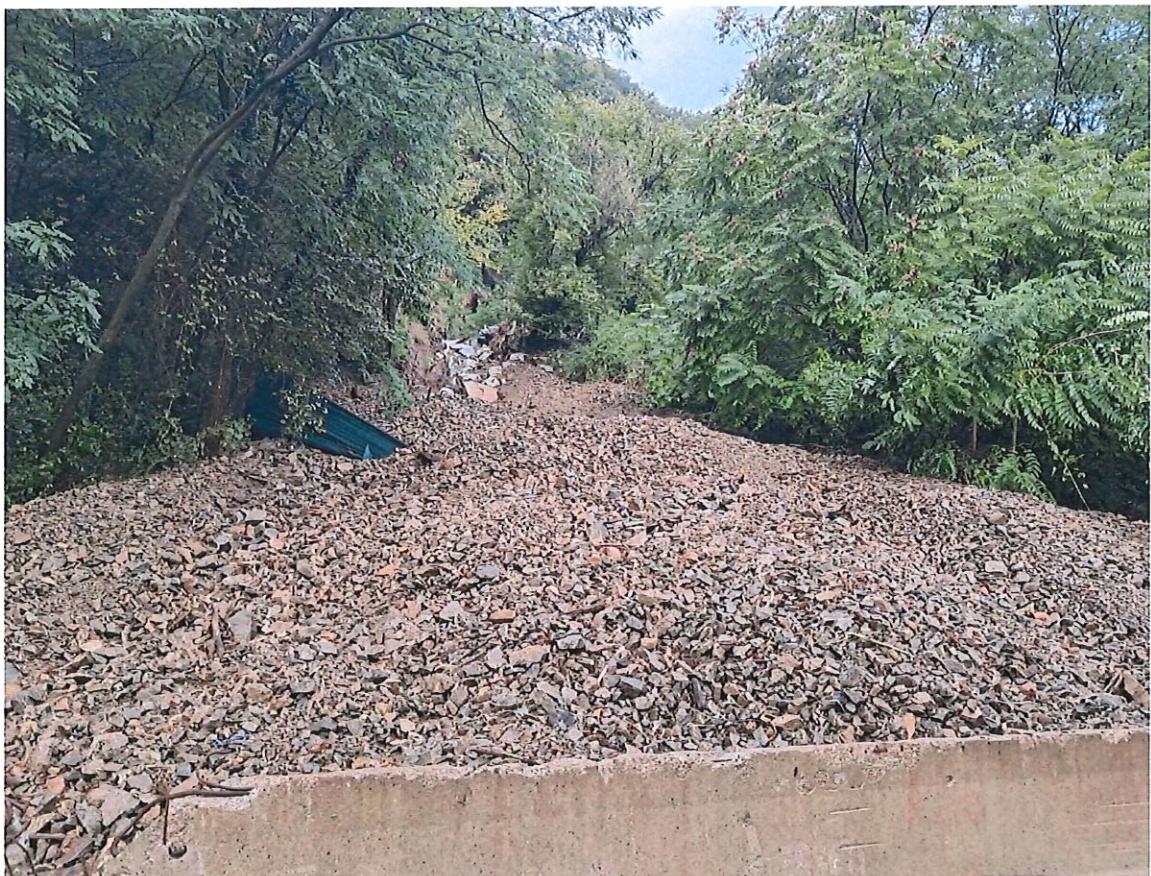
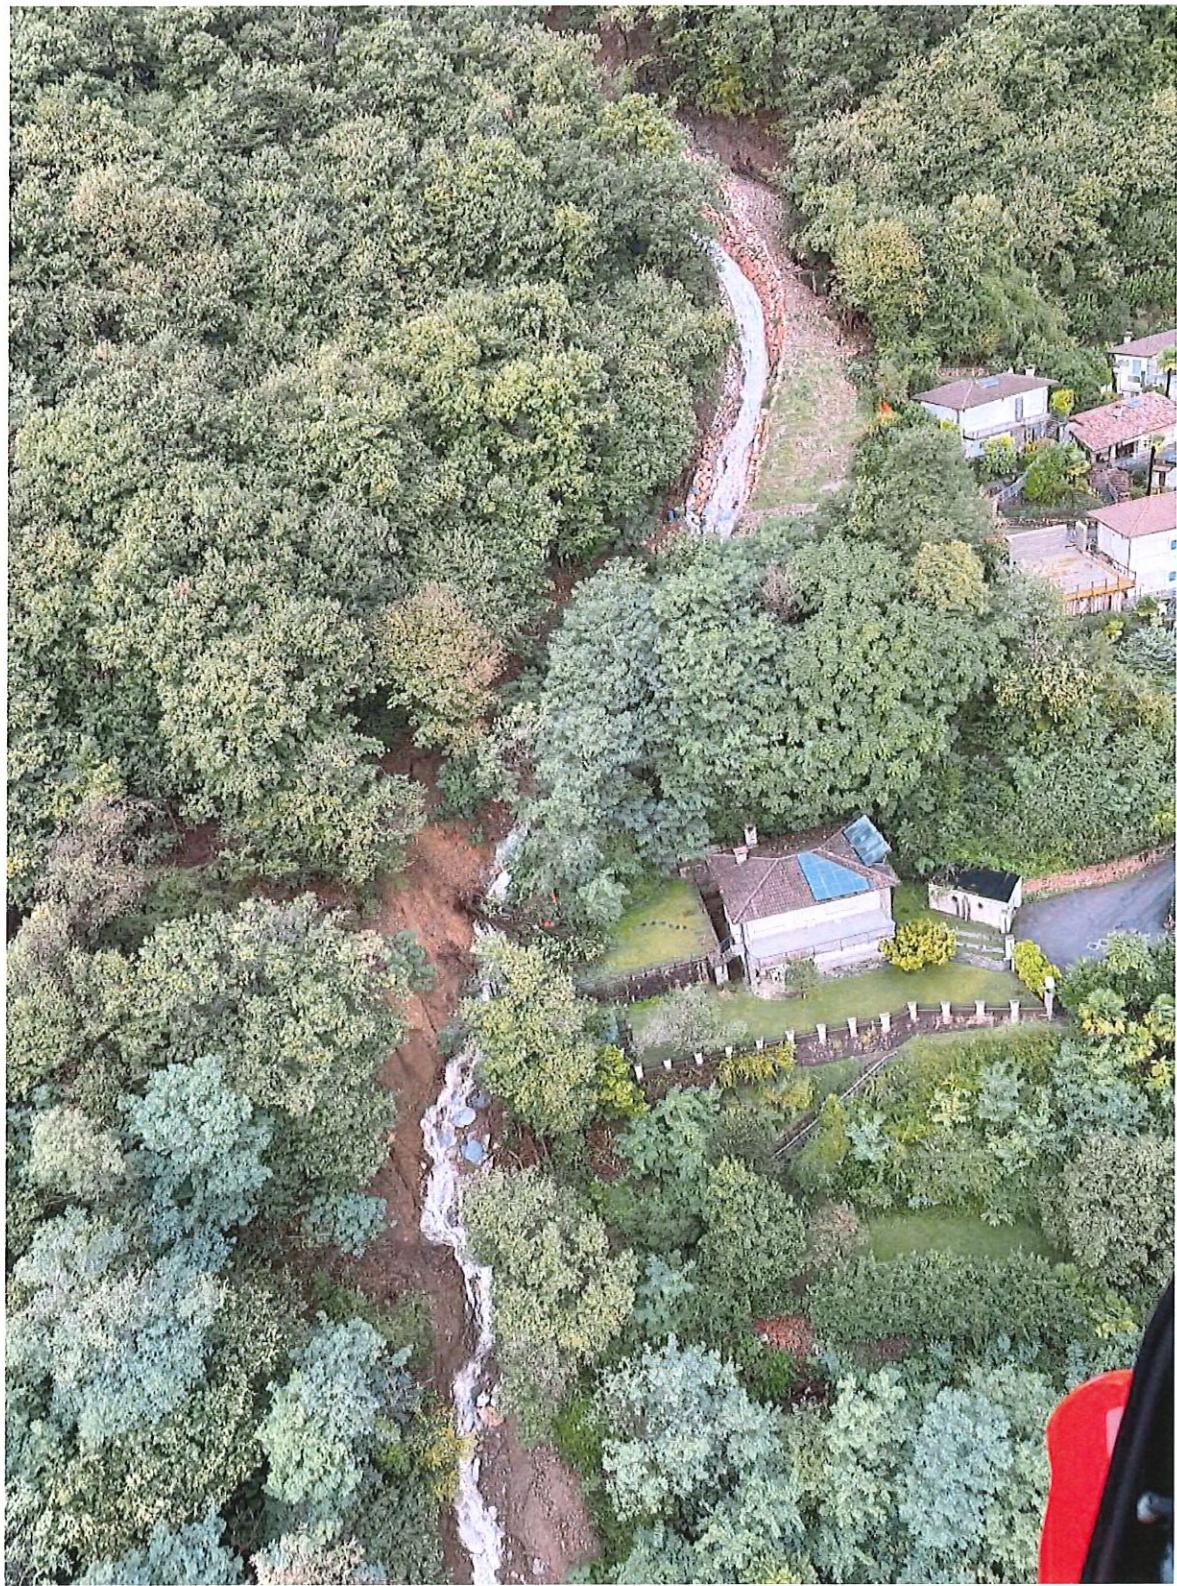
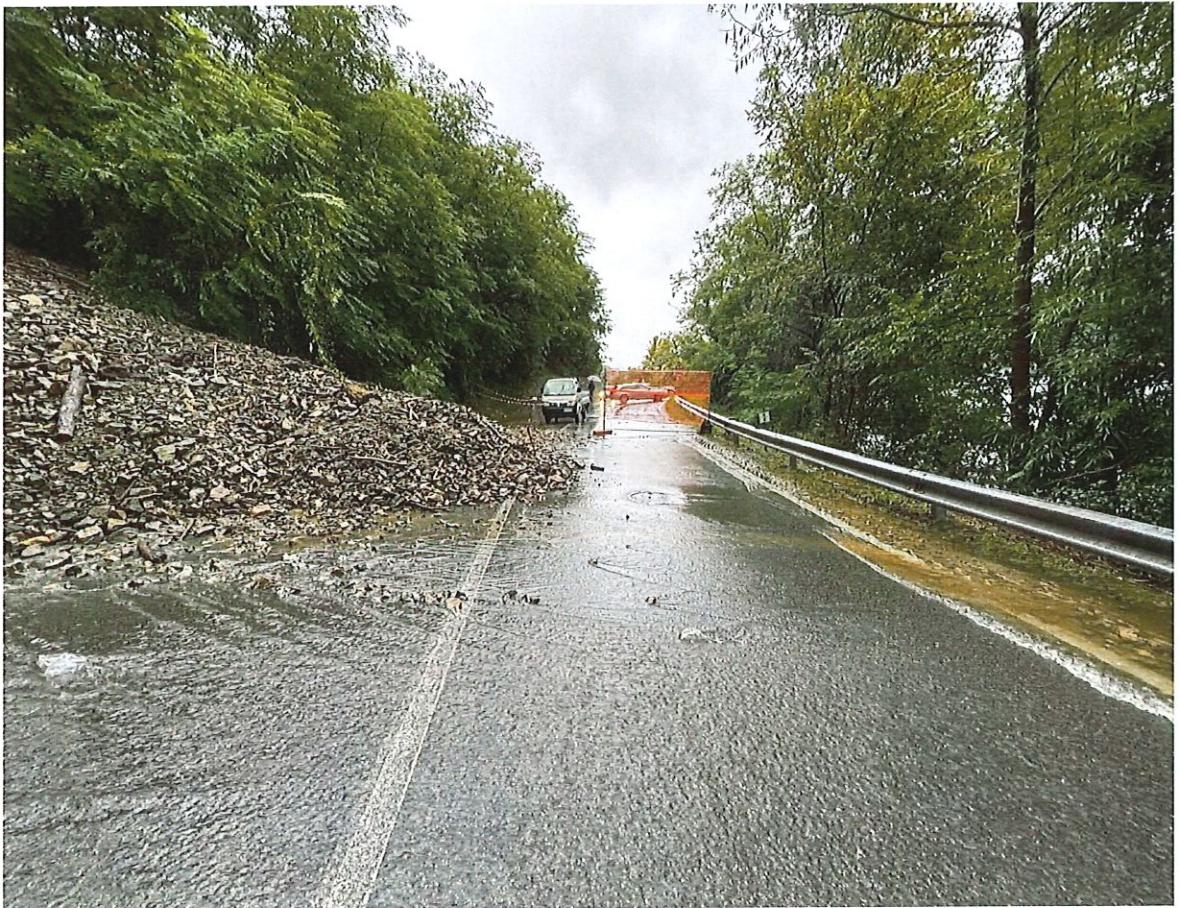
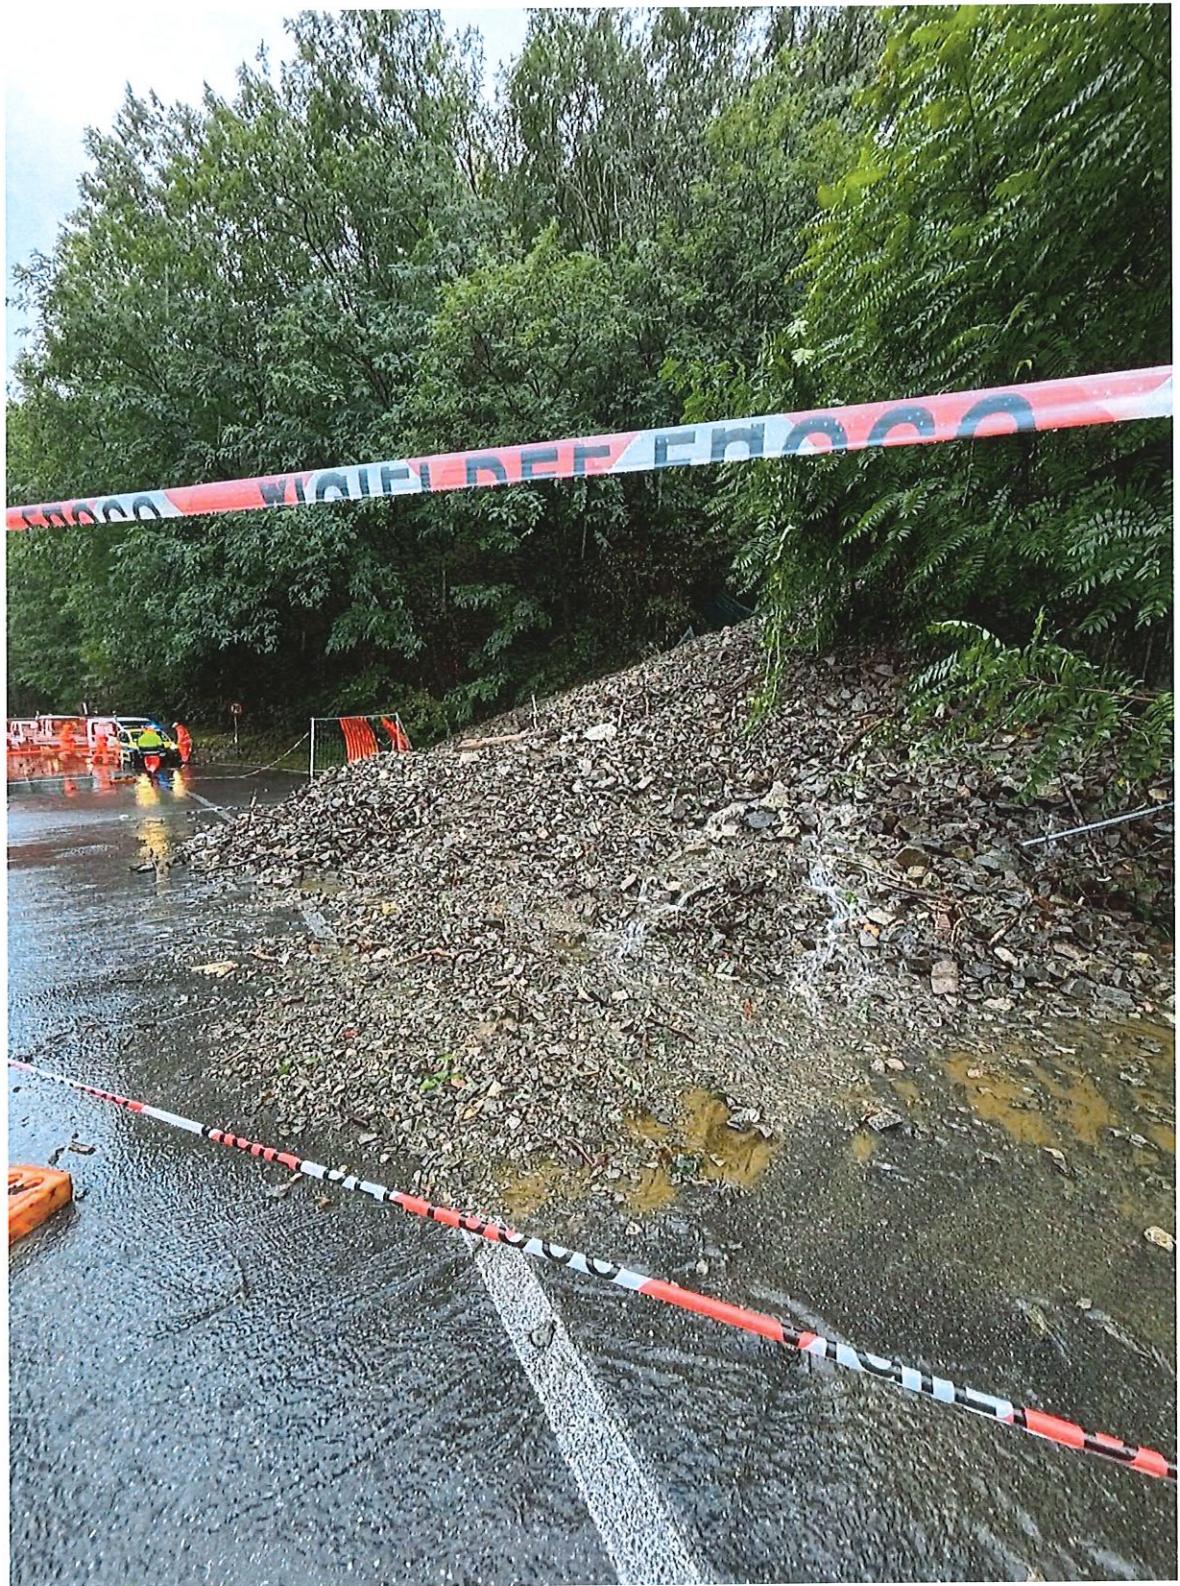
MATERIALE FOTOGRAFICO

Dissesto in atto e cause determinanti il dissesto: Erosioni spondali prevalentemente in destra idrografica e in minor misura in sinistra del tratto finale dell'impluvio, immediatamente a monte della viabilità indicata, a valle dei lavori già in corso.

Proposte tecniche di primo intervento: rimozione dei detriti depositati dai diversi eventi di colata per quanto di competenza in riferimento al RIM 29, con successivo trasporto e smaltimento in idoneo centro autorizzato. Pulizia e ripristino della griglia esistente ai piedi del versante collegata con tombotto sottostradale con scarico direttamente a lago, disgaggio meccanico e pulizia dei massi ciclopici esistenti, ripristino del corretto deflusso delle acque nel tratto finale dell'impluvio con pulizia e messa in sicurezza del tratto immediatamente a monte dei New Jersey posizionati a protezione del pubblico transito lungo la SS 344dir e infine pulizia stradale con spazzamento manuale.
